VÁROSI FAÁLLOMÁNY FEJLESZTÉS, FASORI PÉLDÁKON KERESZTÜL

Hudomiet Kinga – BKM FŐKERT Kertészeti Divízió

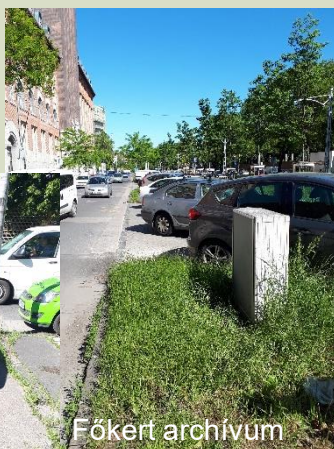
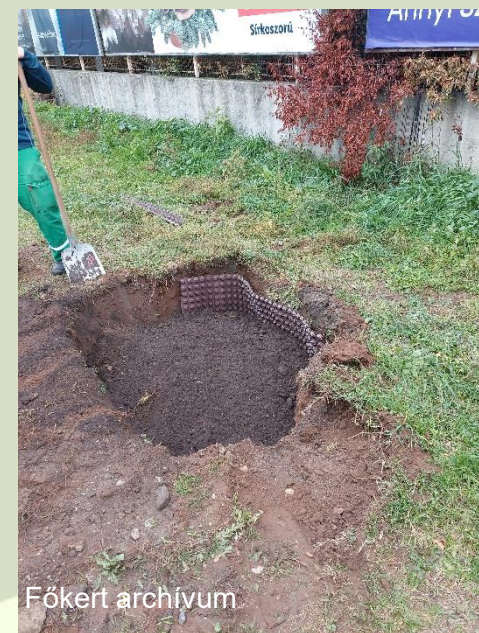
- Fakivágások – mivel balesetveszélyes fákról van szó, a 346/2008 (XII.30.) Korm.rendelet alapján 3 napos utólagos bejelentéssel jelentettük le a fakivágásokat
- Határozatot a Bp. Főv. VIII. kerület adta ki, a fák pótlására egy az egyben pótlás került kiírásra.
- Nem tudtuk visszapótolni az összes kivágott fa helyét → közműhelyzet miatt

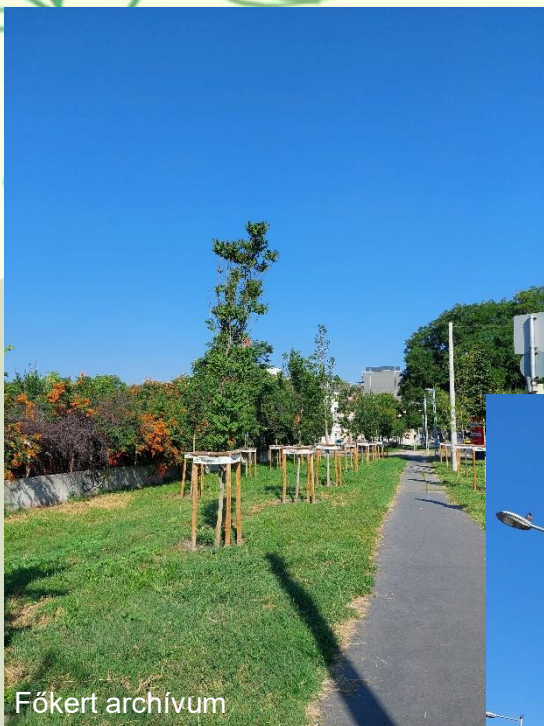
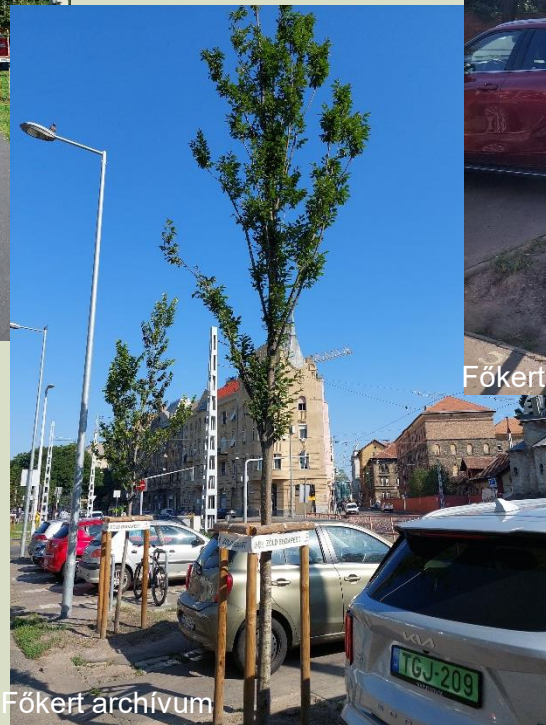
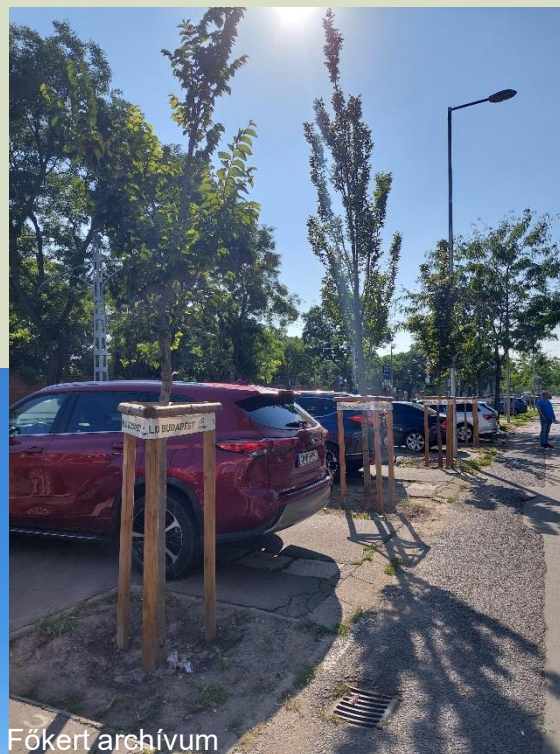
Fasor rekonstrukció VIII. Fiumei út

- *Acer campestre* 'Zenta'
 - *Acer campestre* 'Elsrijk'
 - *Celtis occidentalis* 'Globosa'
 - *Koelreuteria paniculata* 'Fastigiata'
 - *Ulmus pumila* 'Puszta'
 - *Carpinus betulus* 'Fastigiata'
 - *Ulmus* × *lobel*
 - *Acer platanoides* 'Columnare'
-
- Ültetési idő: 2022 ősz
 - Fenntartás: 5 év

Képek készültek: 2023 augusztus

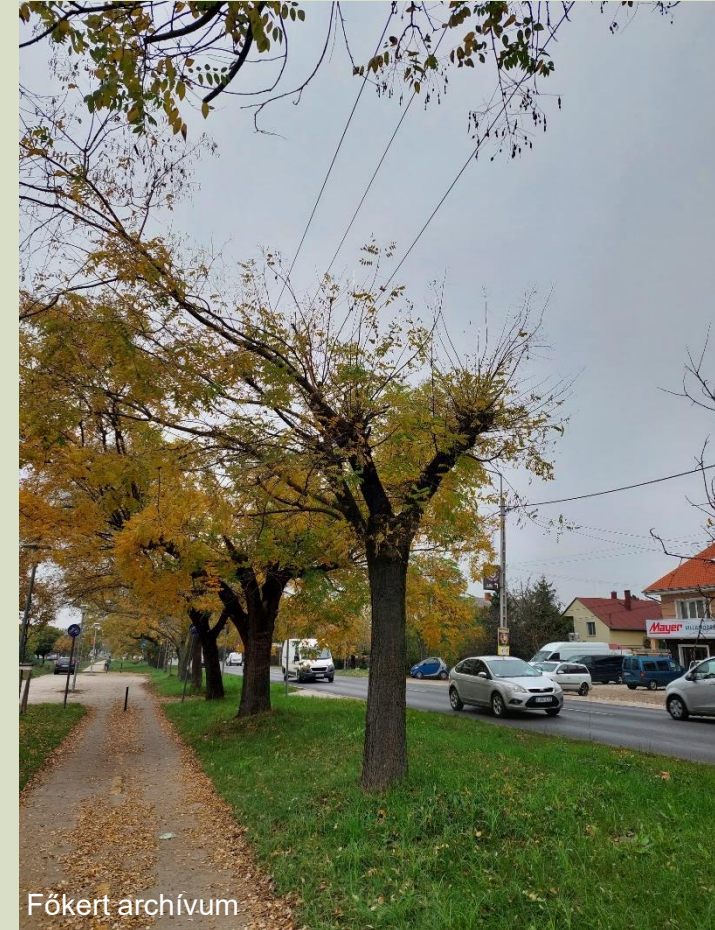
- ELMŰ vezeték védőtávolsága miatti nem szakszerű gallyazás
 - 2/2013. (I.22.) NGM rendelet
 - 2007. évi LXXXVI. törvény
- Vágási felületek nem épek, hancs sérülések láthatóak →bekorhadás
- Magasság csökkent, szélessége maradt a koronának

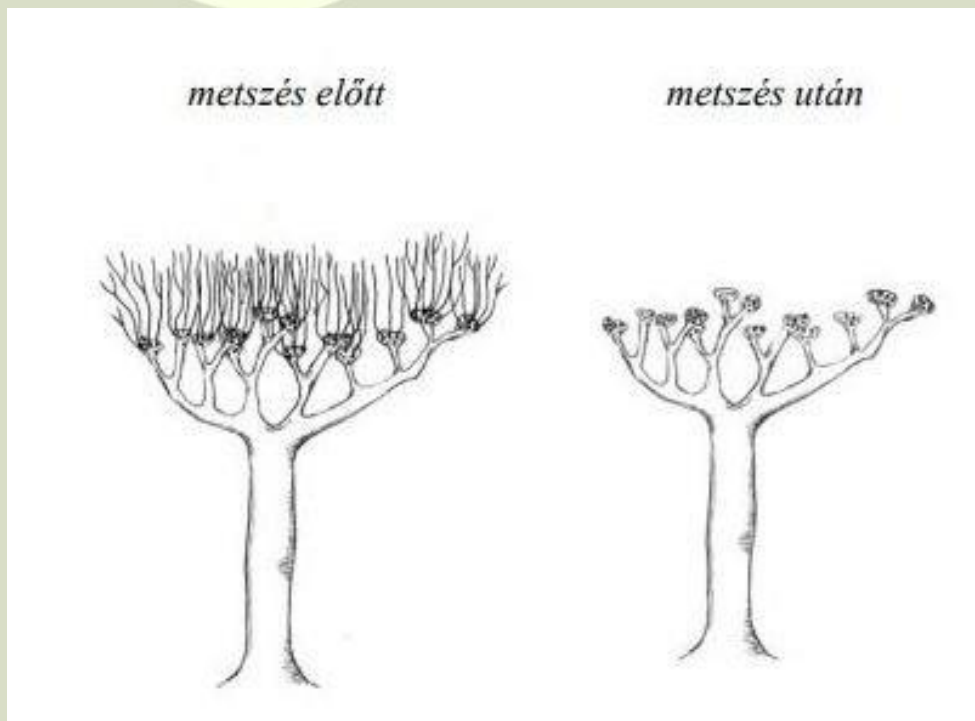
Cél: a korona légvezeték alá szorítása, a fák természetes koronaformáját már nem lehet visszaállítani → „hamis”kopaszfejre metszés

- Vázszerkezet kialakítása a cél
- Több évig tartó folyamat, míg a kopaszfej kialakítható
- Folyamatos fenntartást igényel
- Nem feszíti szét a koronaalapot a súly
- Fa magassága alacsonyan tartható

kép: Kopszafejre metszés (Útmutató a díszfák metszéséhez 2010.)
